BIODIVERSITY ACTION PLAN

EVITAR, MINIMIZAR, MITIGAR E COMPENSAR IMPACTOS:

os cinco anos de implementação do
Plano de Ação para Biodiversidade da GNA

Localizado no Porto do Açu, região Norte Fluminense do estado do Rio de Janeiro, o Parque Termelétrico a Gás Natural GNA tem papel estratégico para a segurança no fornecimento de energia e diversificação da matriz energética brasileira. O empreendimento envolve investimentos de cerca de R\$ 12 bilhões e compreende duas usinas termelétricas (UTES GNA I e GNA II); um Terminal de Regaseificação de Gás Natural Liquefeito (Terminal de GNL – TGNL) e duas linhas de transmissão (LT 345 kV Açu-Campos e LT 500 kV Açu-Campos 2).

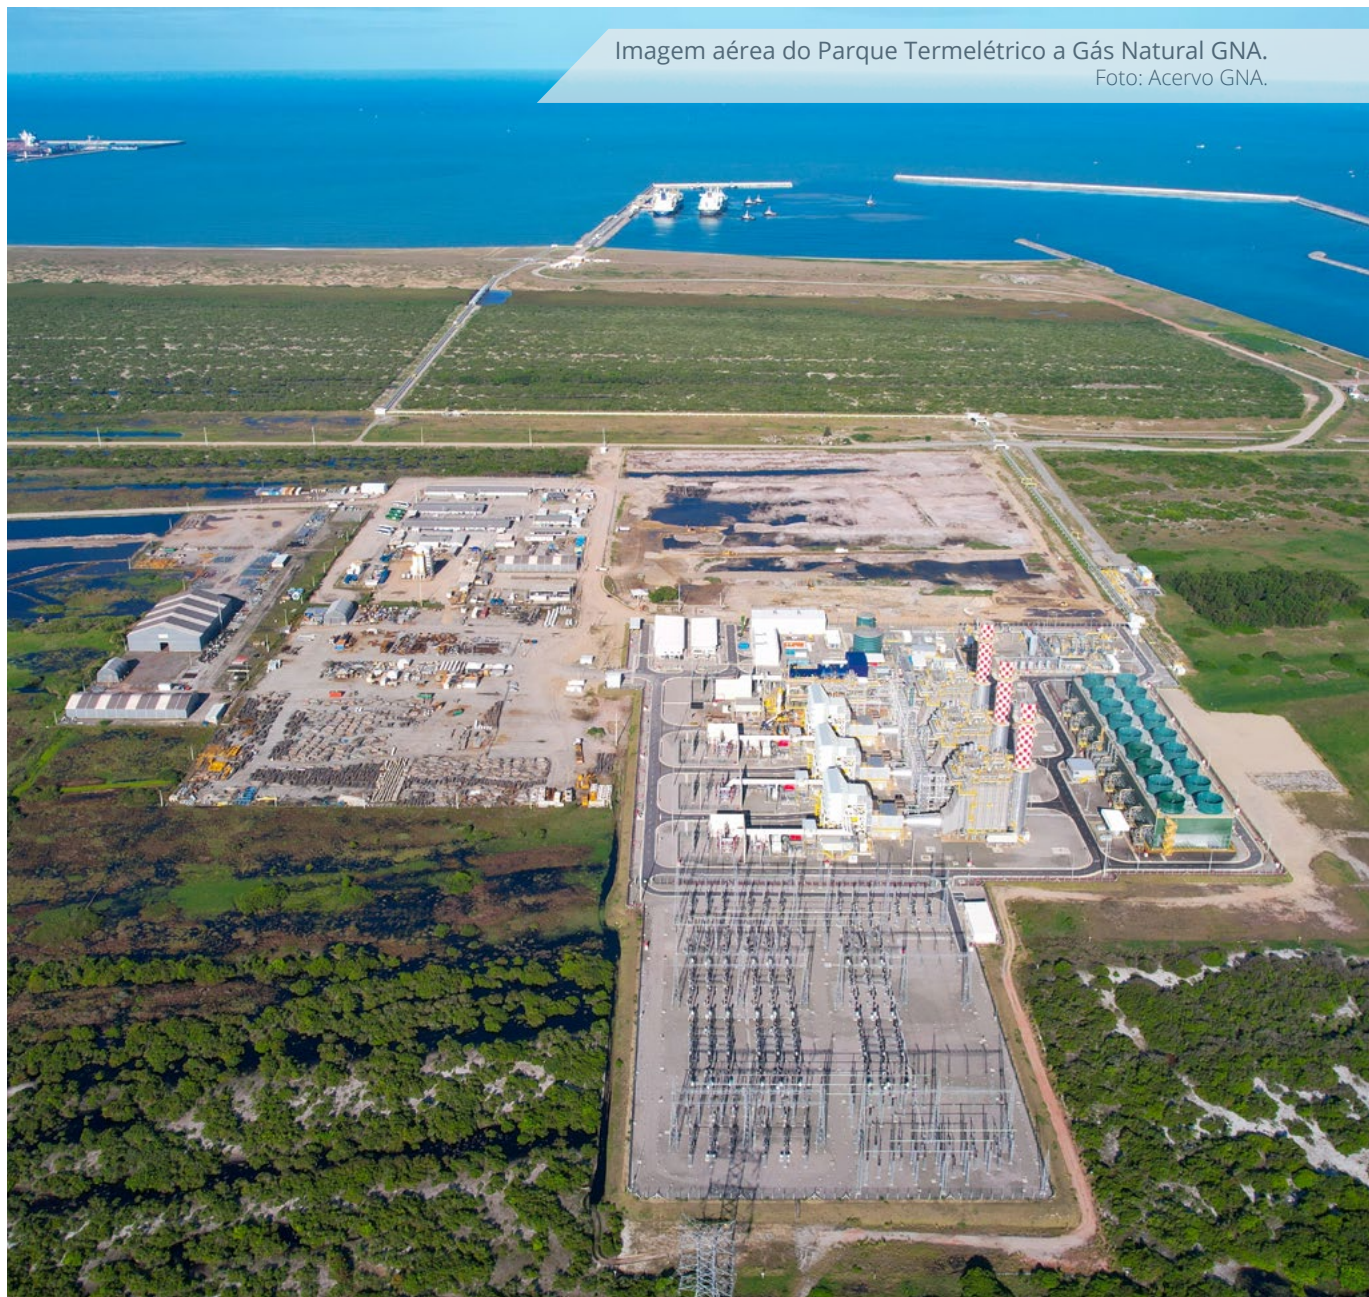
Imagem aérea do Parque Termelétrico a Gás Natural GNA.

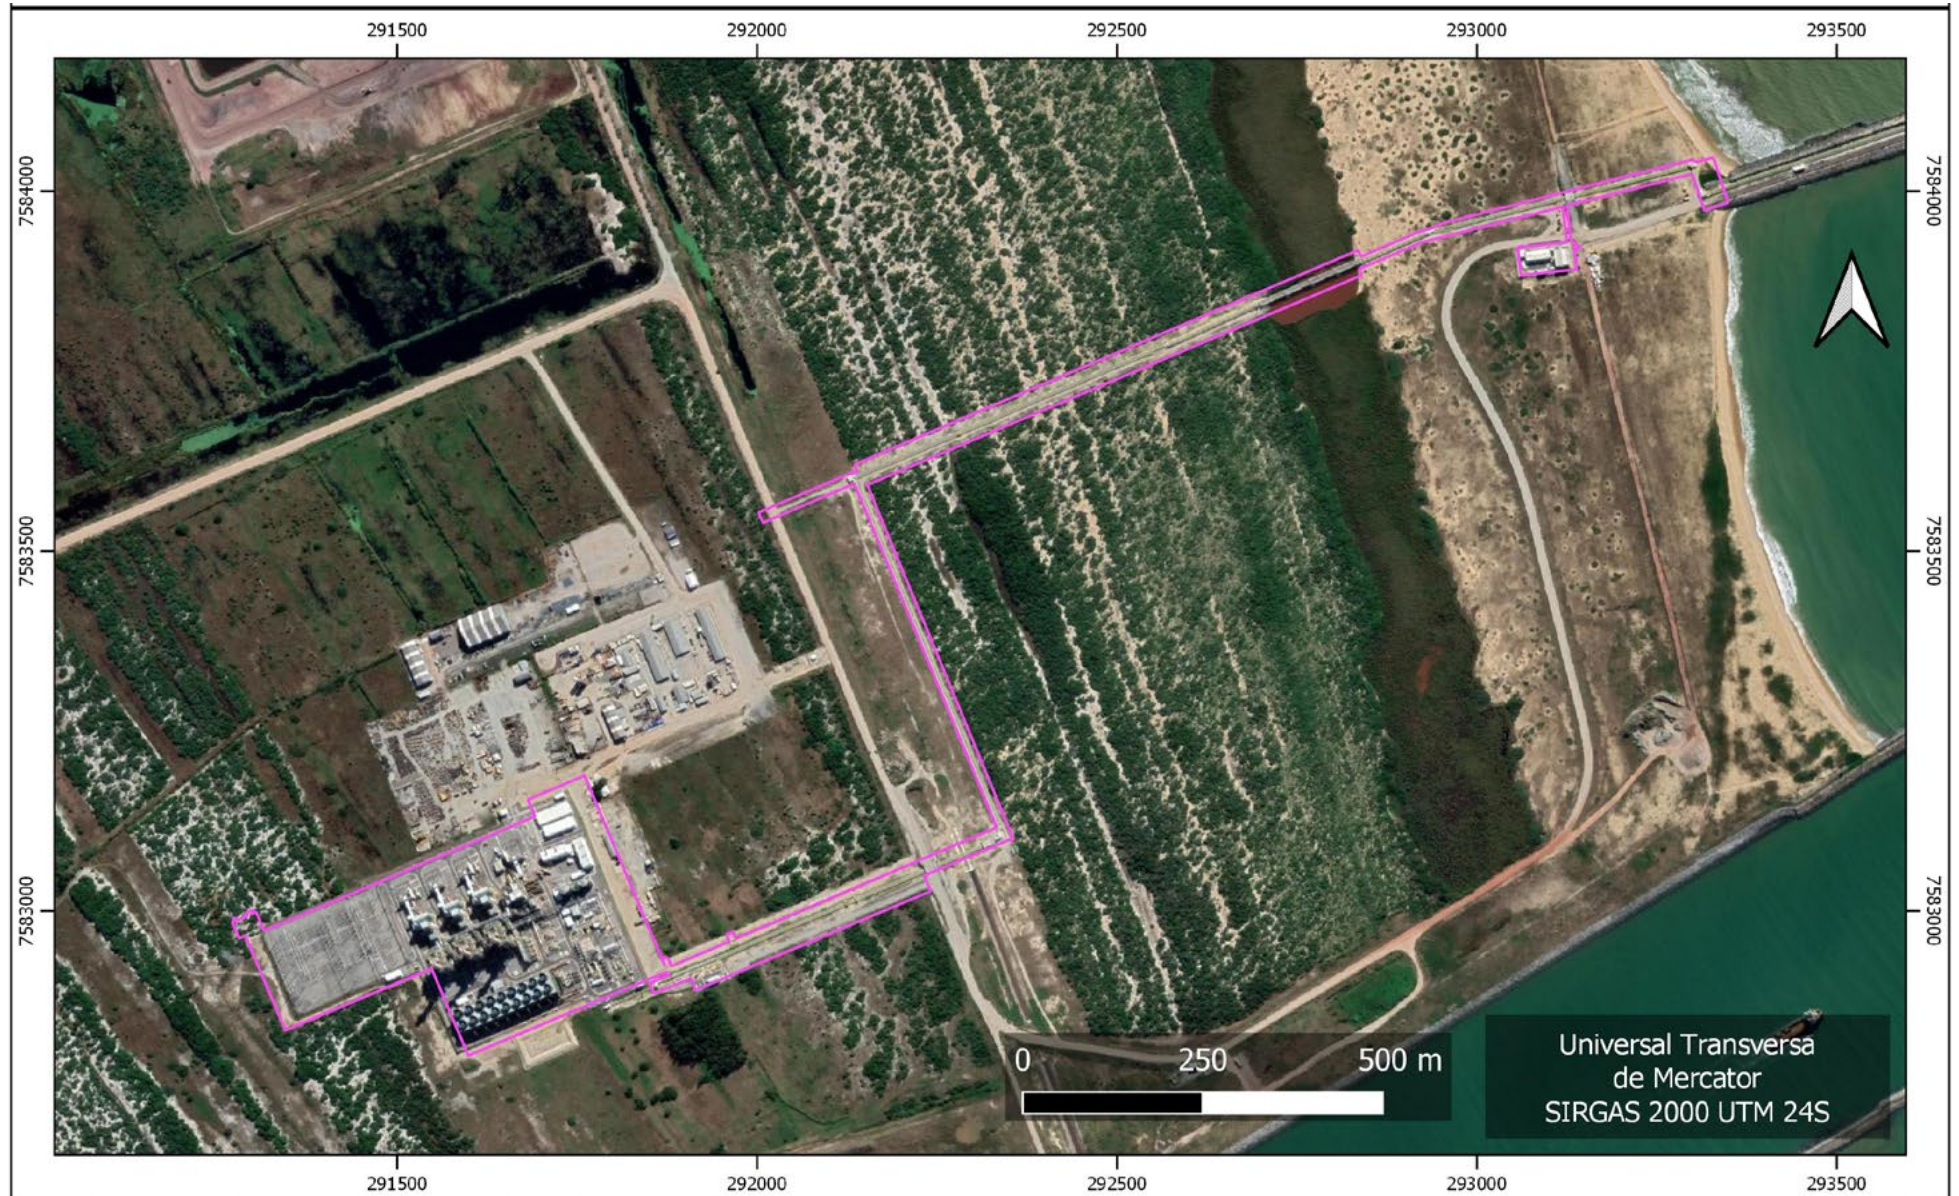
Aceiros de controle de incêndio implementados nos empreendimentos da GNA I.
Fonte: Acervo GNA.

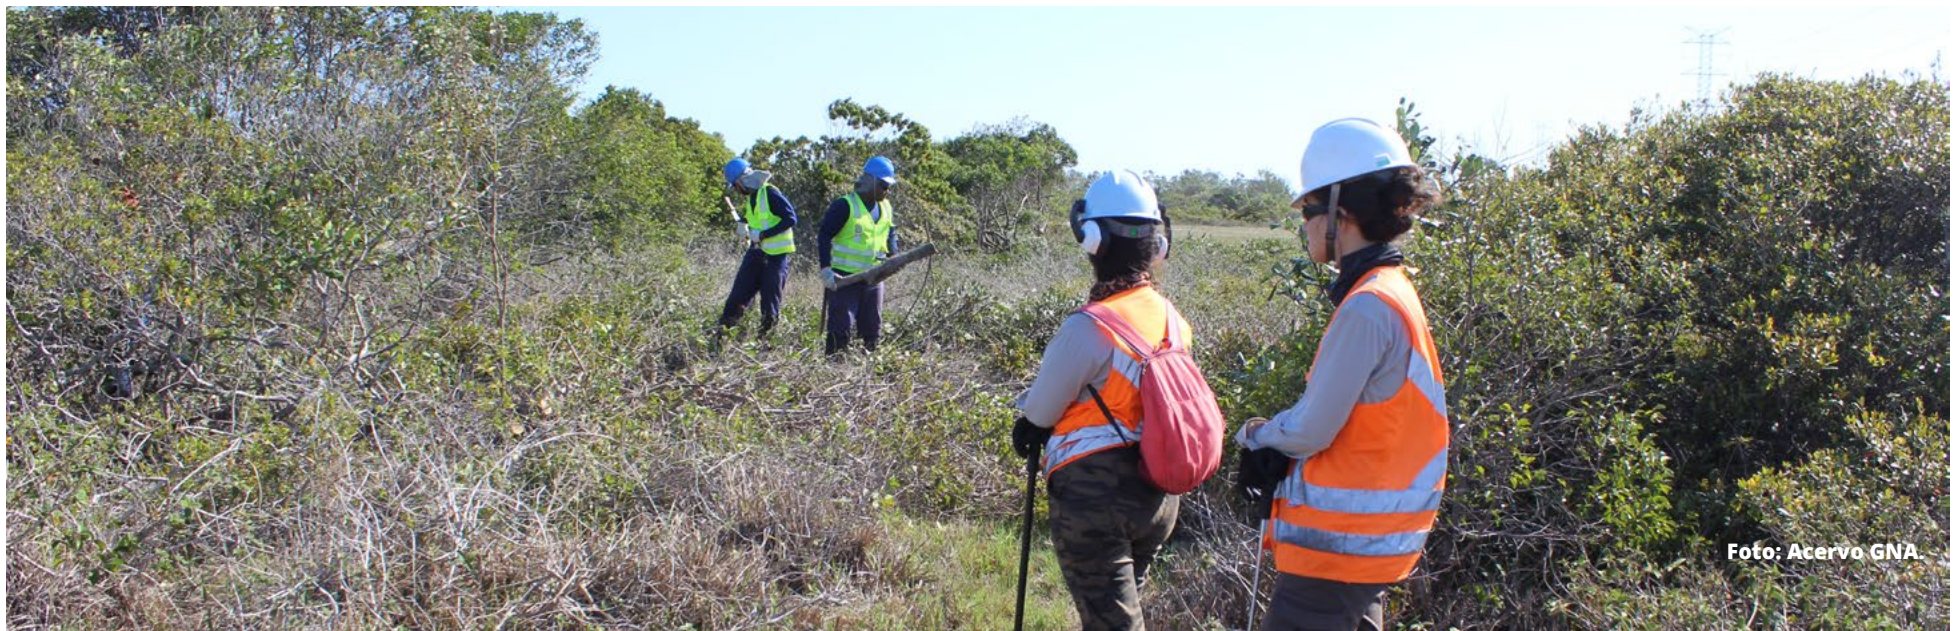
Resumo das atividades de supressão de vegetação e de restauração florestal da GNA por cada componente do empreendimento.

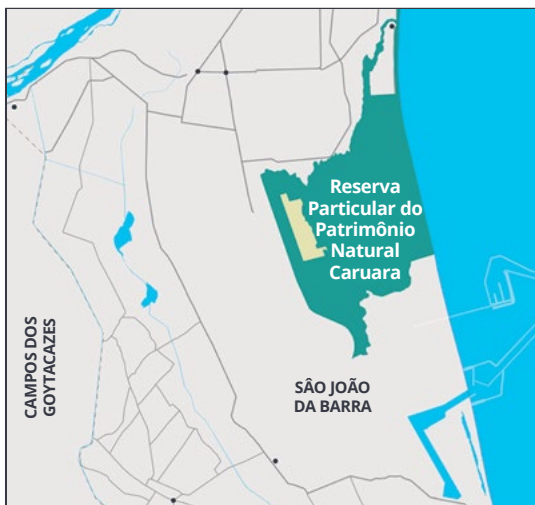
Mapa esquemático das áreas dos empreendimentos associados a cada Licença de Supressão de Vegetação
 Fonte: Acervo GNA.

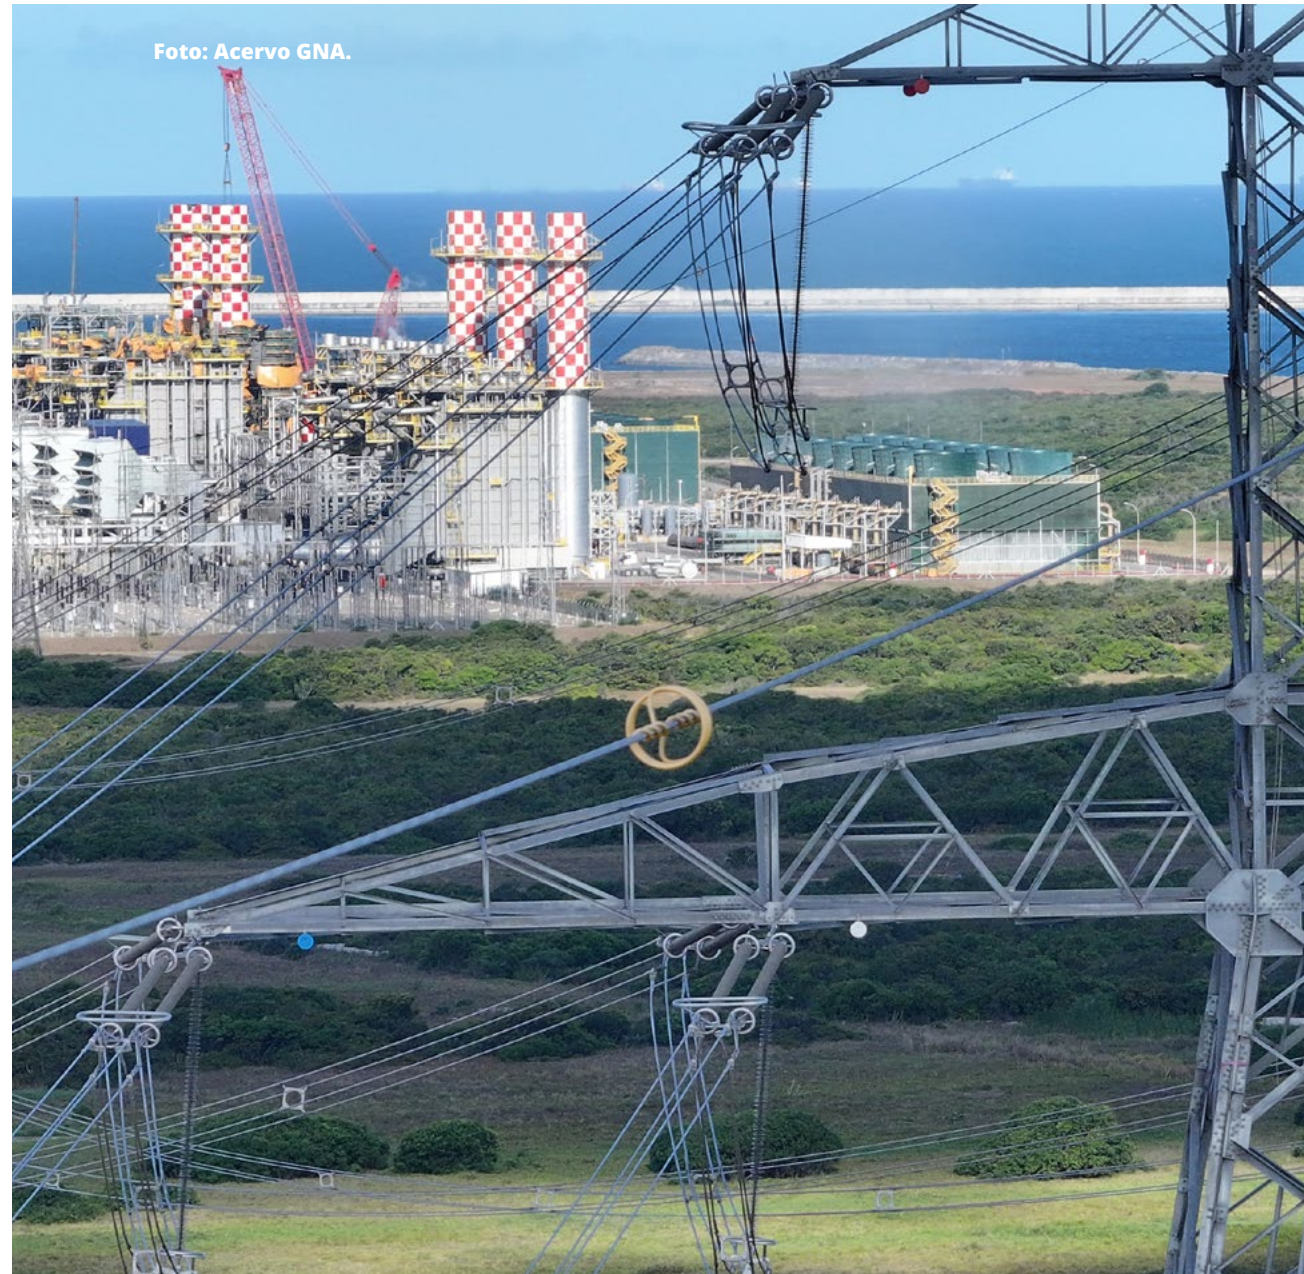
Desviadores de voo instalados em áreas de alto risco de colisão de aves e monitoramento de interações das aves com a LT 345 kV.

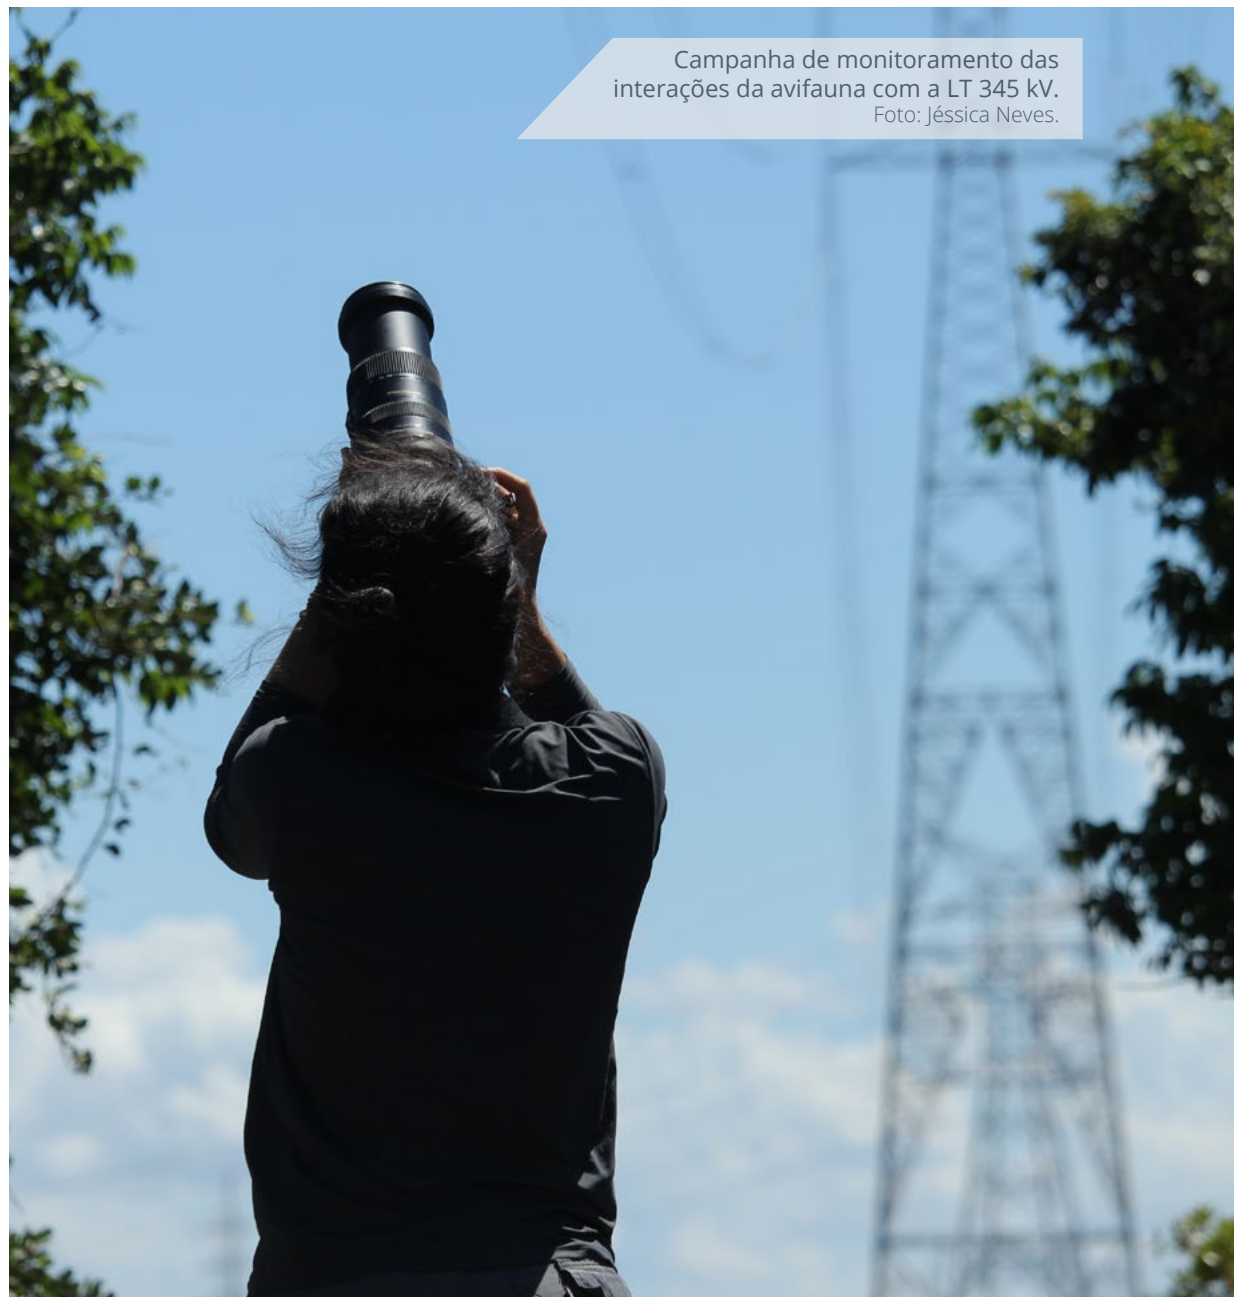
Durante as 16 campanhas de monitoramento realizadas, foram registradas 4.179 interações com as estruturas da LT 345 kV, sendo 2.132 no trecho tratamento e 2.047 no trecho controle. De acordo com a análise estatística aplicada, até o momento, não houve diferença significativa entre as seções tratamento e controle. O monitoramento seguirá com campanha trimestrais e as análises continuarão a ser realizadas, buscando entendimento sobre os resultados do programa e a geração de conhecimento acerca desse tema que é novo e com poucas informações na literatura científica.

Campanha de monitoramento das interações da avifauna com a LT 345 kV.
Foto: Jéssica Neves.

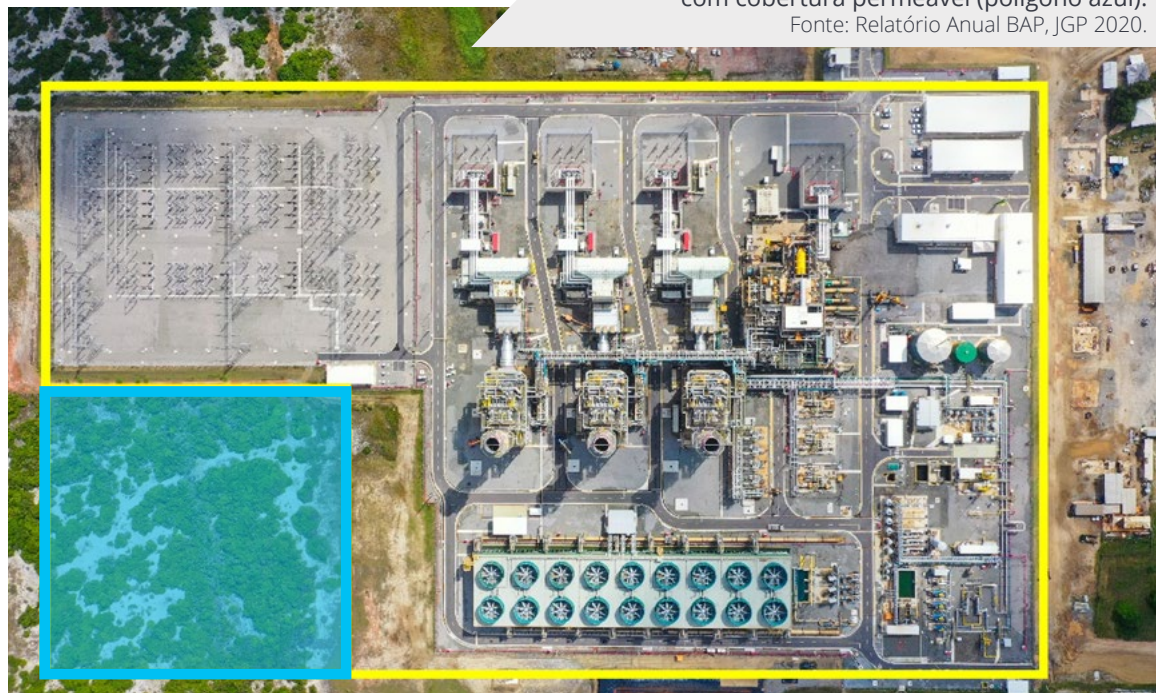
Atendendo a uma regulação da Companhia de Desenvolvimento Industrial do Estado do Rio de Janeiro (CODIN), um estudo de engenharia hidrológica identificou como sendo 15% o percentual da área total do Porto do Açu a ser mantida como superfície permeável para garantir a manutenção dos níveis normais dos aquíferos da região. Dessa forma, a UTE GNA I mantém uma área de 2,77 hectares (o que representa 15,23% da área total licenciada para a construção da UTE GNA I) com sua vegetação original para garantir a área permeável mínima exigida pelo Porto do Açu. Além disso, as áreas construídas possuem coeficientes de permeabilidade elevados, com pontos chegando a 70% da permeabilidade original.

Área da UTE GNA I, destacando-se a área mantida com cobertura permeável (polígono azul).

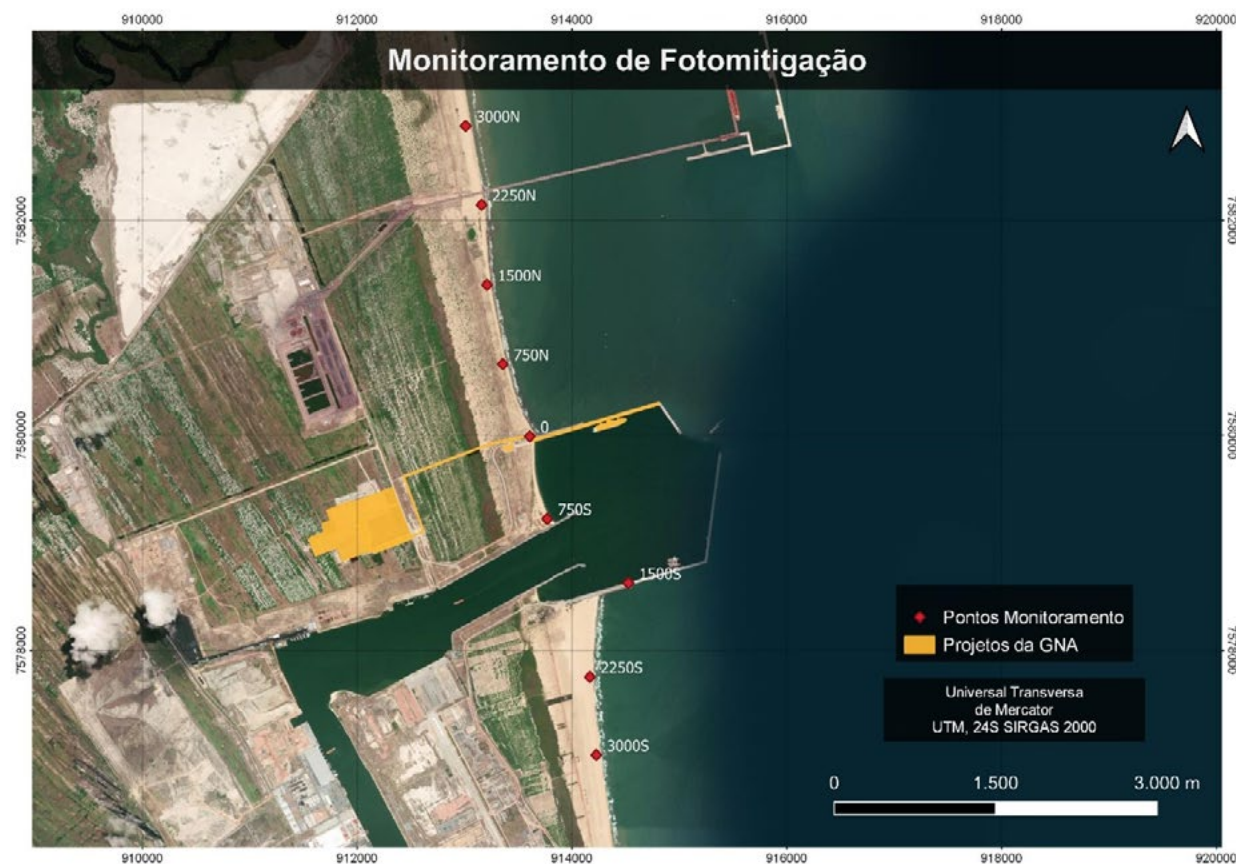
Área de estudo para campanha de monitoramento de fotopoliuição.
Fonte: Procedimento de fotomitigação ambiental da GNA.

Como resultado das análises das campanhas de monitoramento, foram observados alguns elementos de fotopoluição, tanto de contribuições internas (GNA) como externas (outros empreendimentos no Porto do Açu), em toda a área de estudo. Esses elementos são caracterizados pela presença de horizonte luminoso, foco direto e refletância. As inspeções noturnas indicaram que a iluminação aumentou devido às atividades noturnas temporárias para as obras de implantação da GNA II, novas obras na retroárea no carregamento de suprimentos do Terminal 2 e das operações "ship-to-ship", no Terminal 2, além de condições climáticas.

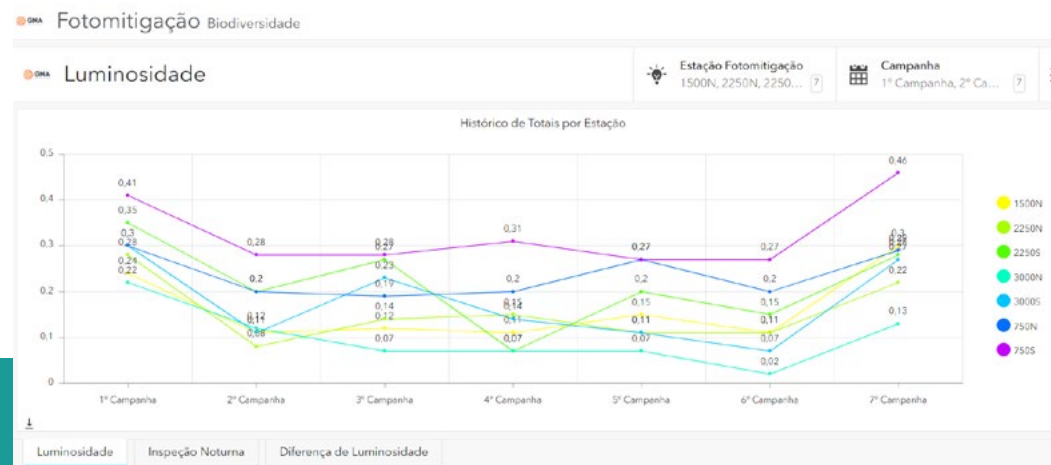
» Versão preliminar do dashboard de fotomitigação.

Um dashboard específico para ações de fotomitigação foi adicionado ao monitoramento de dados de biodiversidade da GNA. O painel é atualizado em tempo real, de acordo com as atividades realizadas.

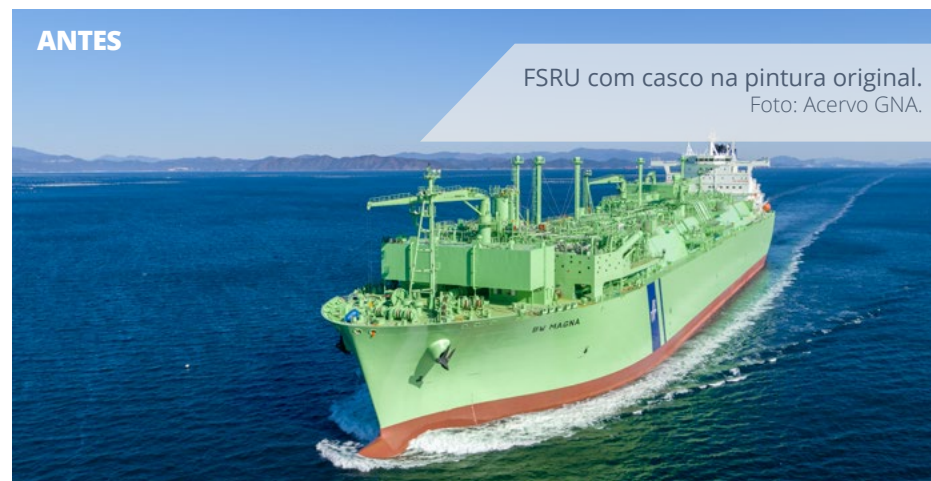
ANTES

FSRU com casco na pintura original.
Foto: Acervo GNA.

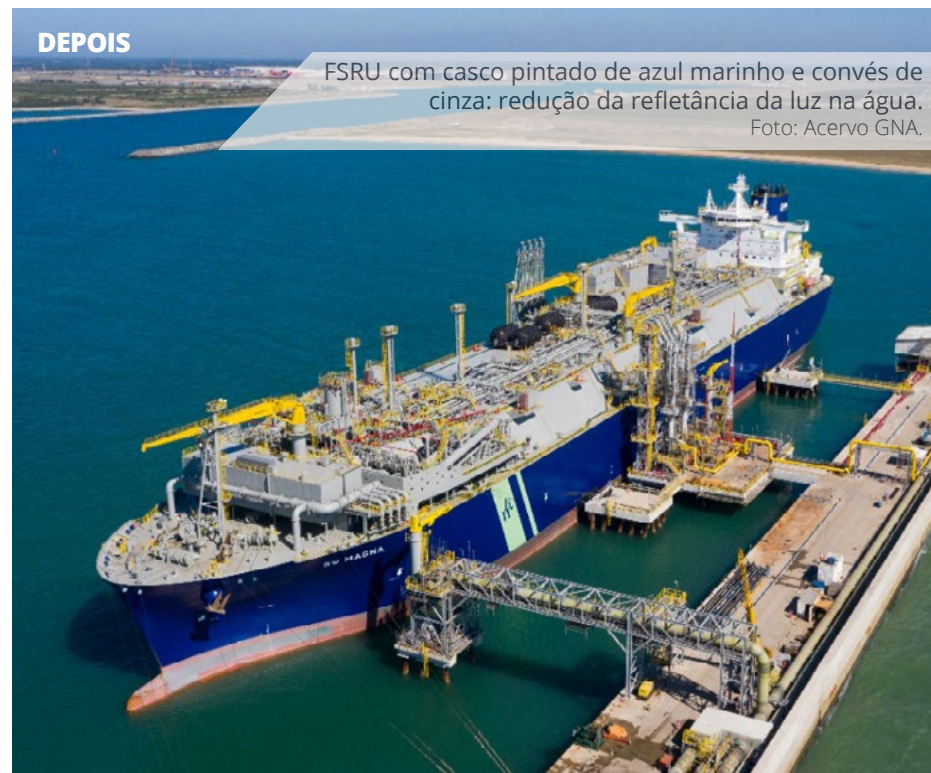
DEPOIS

FSRU com casco pintado de azul marinho e convés de cinza: redução da refletância da luz na água.
Foto: Acervo GNA.

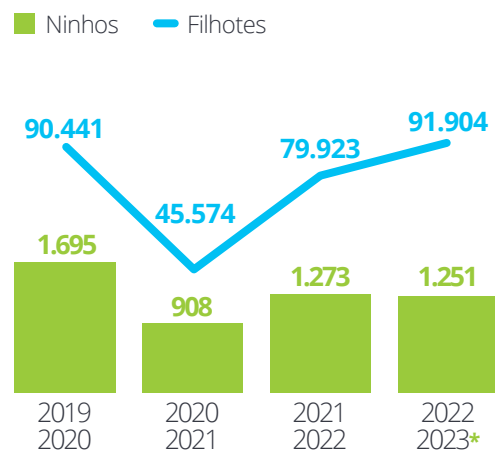
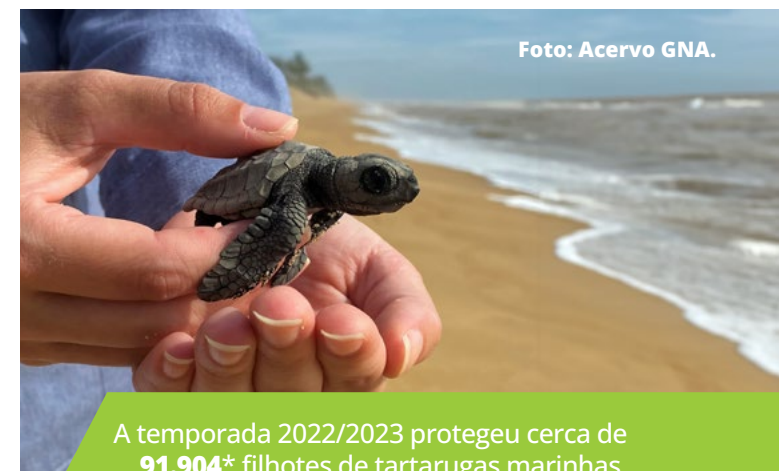
» Total de ninhos de tartarugas marinhas e de filhotes nas temporadas entre 2019 e 2023

A temporada 2022/2023 protegeu cerca de **91.904*** filhotes de tartarugas marinhas. Desde o início do programa, em 2011, **1.196.764** filhotes já foram protegidos.

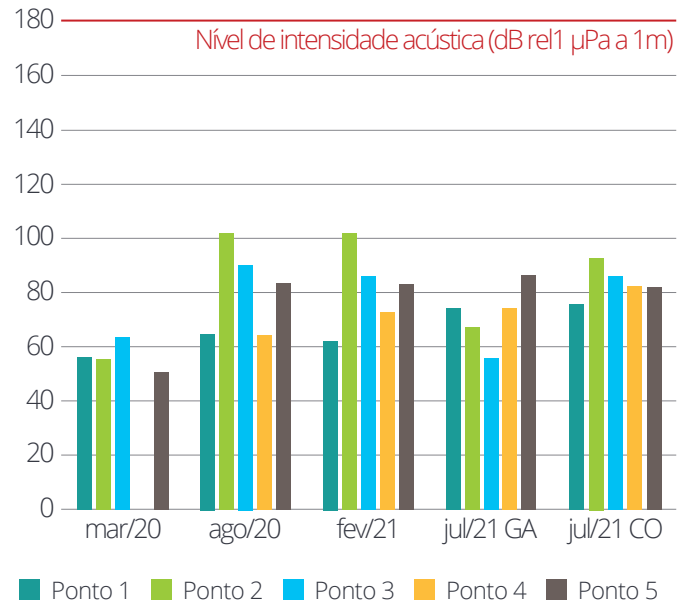
» Nível de intensidade acústica (dB rel1 μ Pa a 1m) máxima no ambiente

Nível de intensidade acústica (dB rel1 μ Pa a 1m) máxima no ambiente, em cada ponto, sem embarcação em março de 2020 e agosto de 2020, com embarcação FSRU em fevereiro de 2021, com embarcação FSRU em regaseificação em julho 2021 e com operação ship-to-ship e regaseificação em julho de 2021. Em março de 2020 não havia sido incluído o ponto 4.

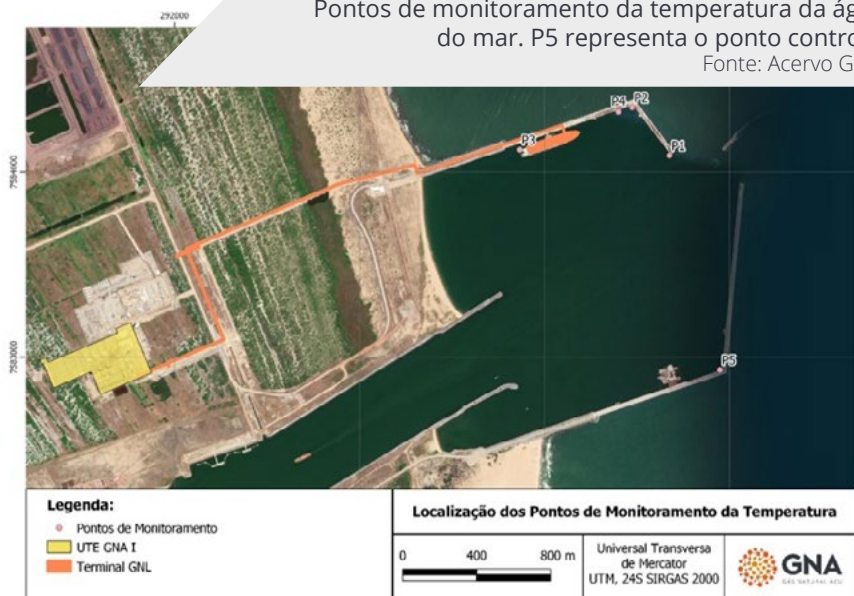
Pontos de monitoramento da temperatura da água do mar. P5 representa o ponto controle.

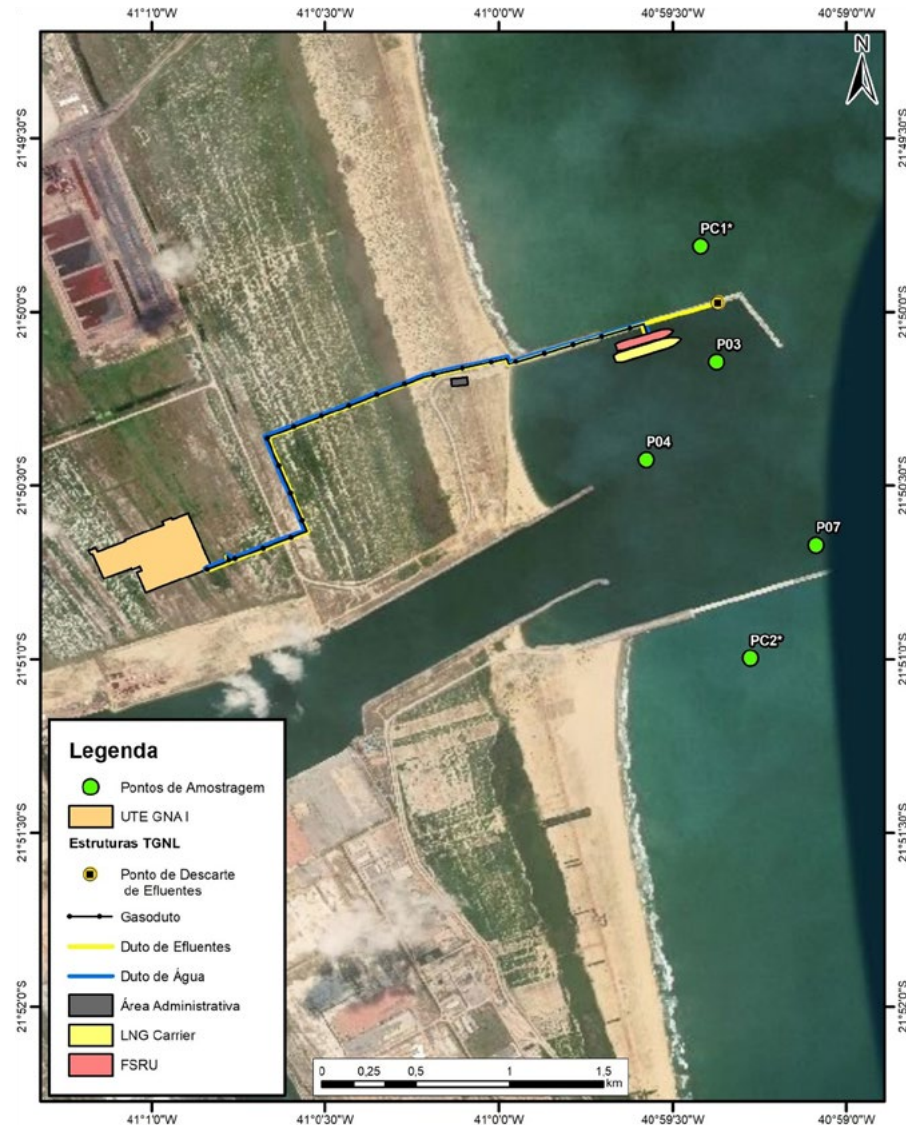
Pontos amostrais do monitoramento da comunidade planctônica.
Fonte: Acervo GNA.

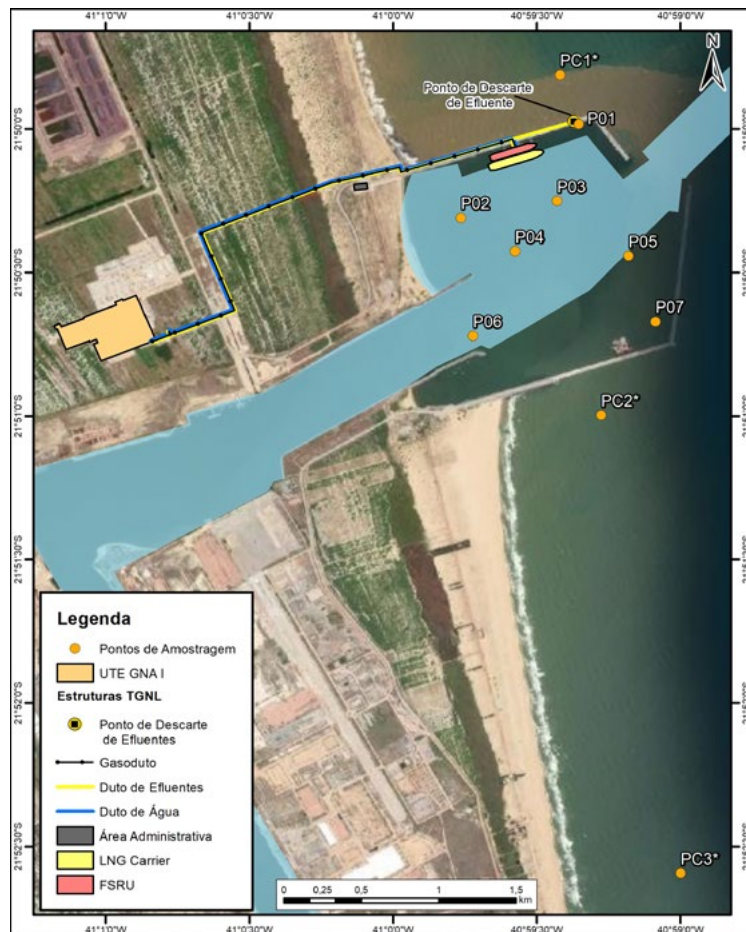
Locais de amostragem da campanha de monitoramento bentônico de fundo inconsolidado.

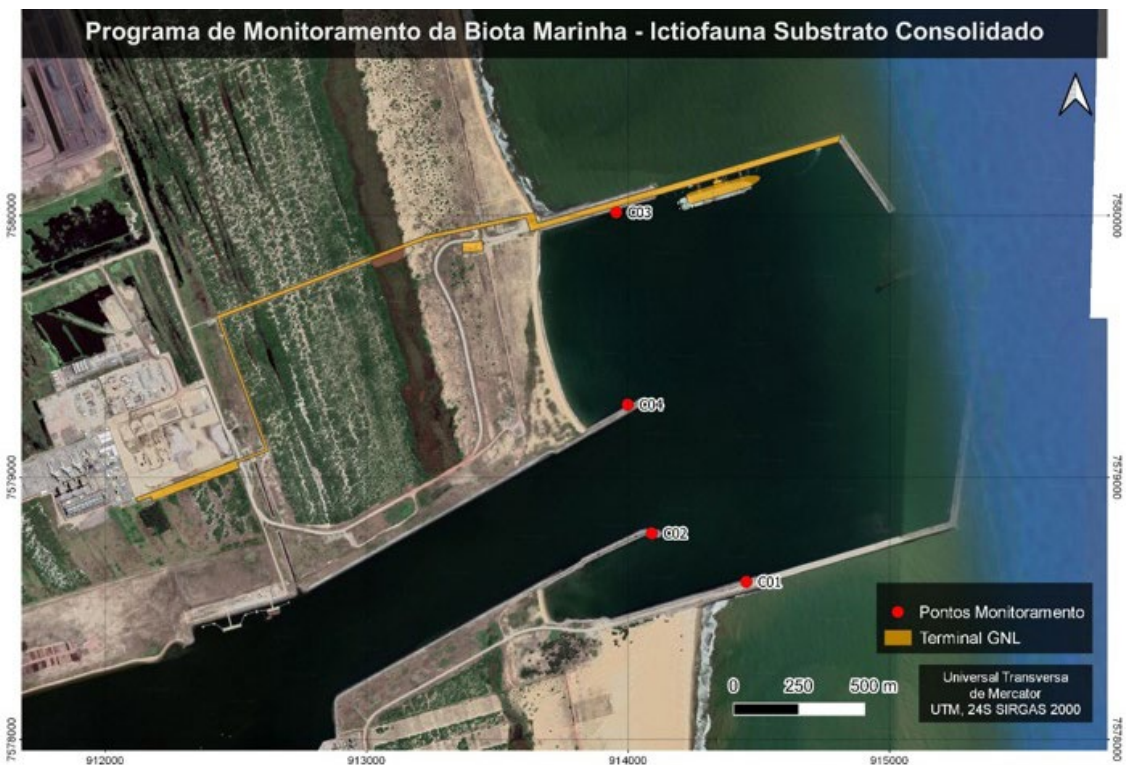
Pontos de amostragem do Programa de Monitoramento da Biota marinha - Ictiofauna associada ao substrato consolidado.

Em relação ao monitoramento da ictiofauna associada ao fundo consolidado, a amostragem é realizada em quatro locais, sendo dois deles coincidentes com os pontos de fauna bentônica de fundo consolidado. Importante mencionar que foi realizada gestão adaptativa, envolvendo a realocação de dois pontos para áreas com substrato semelhante aos demais pontos: uma costa formada por rochas, com reentrâncias e refúgios para peixes e outros organismos da cadeia alimentar dos peixes recifais. Após o remanejamento, os pontos apresentaram resultados satisfatórios para o monitoramento, comprovando a efetividade da gestão adaptativa adotada.

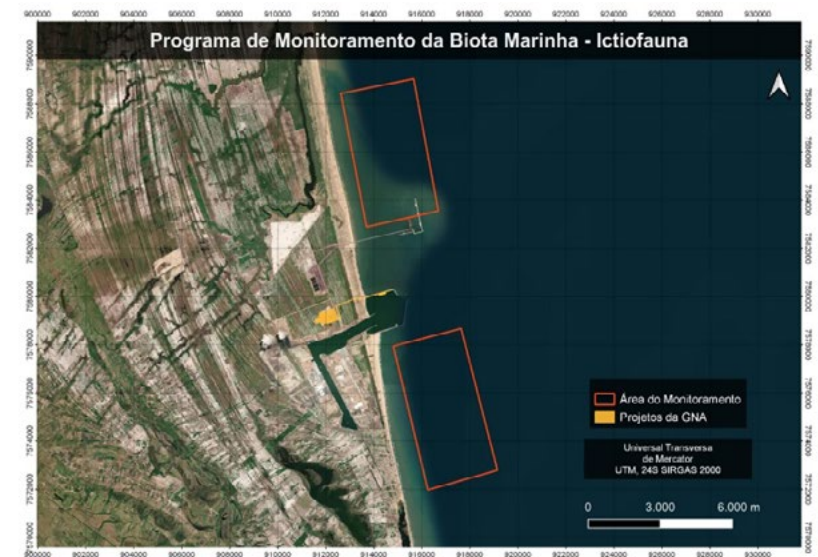
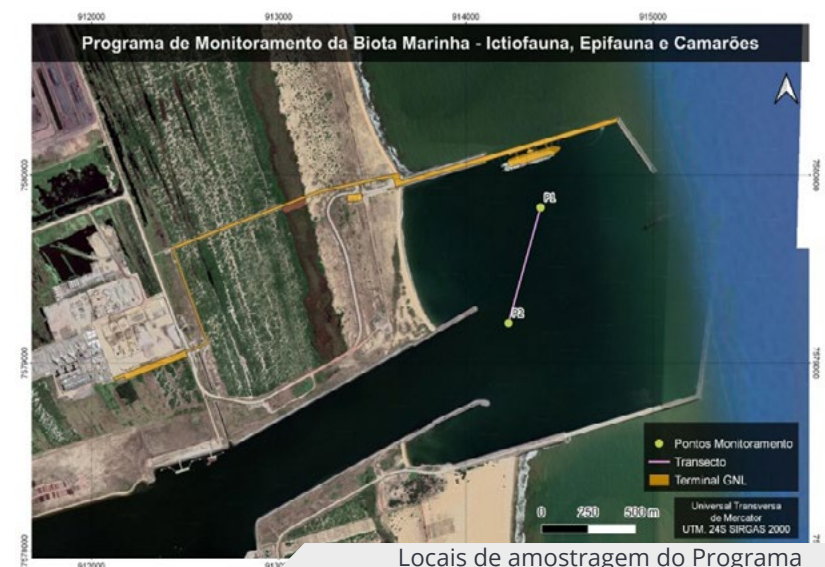
Locais de amostragem do Programa de Monitoramento da Ictiofauna.

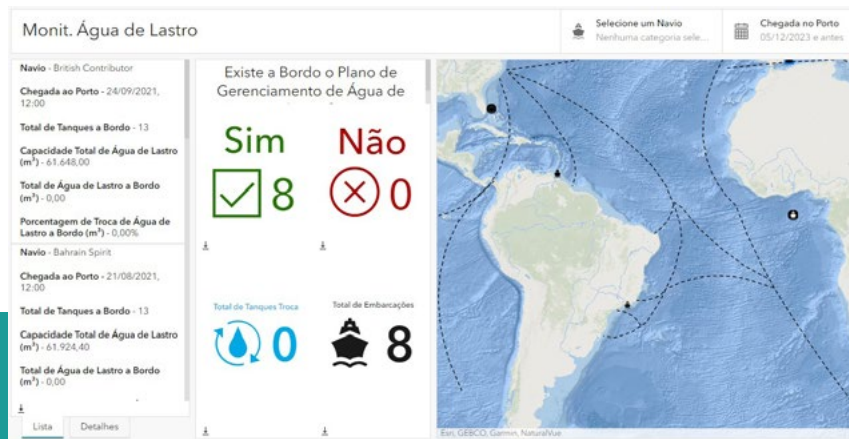
Dashboard criado para apoiar a gestão da troca de água de lastro demonstrando que não houve trocas de água de lastro em 2022.

Desde a primeira carga de gás liquefeito até o final de 2022*, recebemos oito navios LNGC de países como Estados Unidos (três), Trinidad e Tobago (dois), Colômbia (um) e oriundos de outros portos do Rio de Janeiro (dois). Nenhum deles realizou troca de lastro ao redor da área do Porto do Açu.
