**RELATÓRIO DE AUDITORIA AMBIENTAL DE ACOMPANHAMENTO
USINA TERMELÉTRICA GÁS NATURAL AÇU (UTE GNA-I)**
(Cumprimento à Lei Estadual Nº 1.898/91 - com Escopo na Diretriz
do INEA - DZ.056.R-3 - Acompanhamento)

Plano de Auditoria- RT-ECV-363/23
Revisão 00 – julho-23

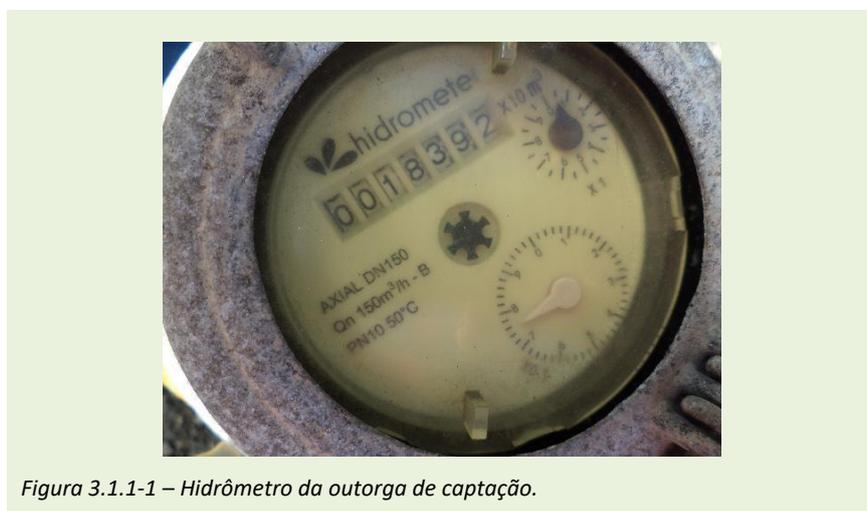
Figura 3.1.1-1 – Hidrômetro da outorga de captação.

Verificado no equipamento de medição de vazão implantado e mantido em funcionamento para o monitoramento contínuo da vazão captada que a vazão indicada se encontrava condizente com a vazão outorgada, [Art. 4º da Resolução ANA 339/2008].

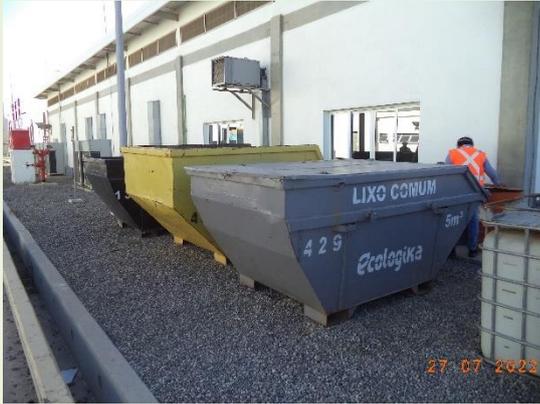
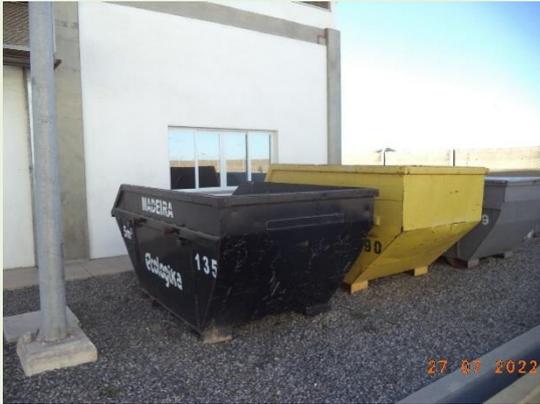
ITEM	DESCRIÇÃO	STATUS
Não-Conformidade 01/2022	<p>Na área caracterizada pela equipe auditora como área de transbordo de resíduos da GNA I há três caçambas de armazenamento temporário de resíduos sólidos instaladas em área sem caixa de contenção e isolamento, contrariando assim as definições do marco legal de resíduos sólidos, em especial a NBR 11.174/90, e do próprio Programa de Gerenciamento de Resíduos Sólidos (PGRS) existente no Plano Básico Ambiental (PBA) da operação do empreendimento.</p>

<p>Foto 1: Área de transbordo de resíduos sólidos contendo três caçambas para armazenamento de resíduos comuns, metal e madeira.</p>

<p>Foto 2: O local não apresenta cobertura e isolamento e nem está interligado à drenagem oleosa da planta.</p> <p>A partir da identificação da Não-Conformidade, a equipe da GNA procedeu com a imediata retirada das caçambas da UTE GNA I, encaminhando as evidências da implementação das medidas previstas no Plano de Ação antes do fechamento do relatório da presente auditoria. Deste modo, a área de transbordo foi descaracterizada, conforme as evidências apresentadas nas Fotos 3 e 4.</p> <p>Os resíduos das caçambas foram levados para a área de armazenamento temporário, que possui contenção e isolamento adequados.</p>	Atendida

Na sequência, o Procedimento de Gerenciamento de Resíduos Sólidos (GNAPRC.SUS.037) foi revisado. A partir da revisão, os resíduos recicláveis (papéis e plásticos) e não recicláveis serão coletados e pesados diariamente pelos colaboradores da Ecológica (empresa de gestão de resíduos) e acondicionados na área de armazenamento temporário, como previsto. Os recicláveis serão triados e prensados e os não recicláveis serão direcionados para a caçamba estacionária na área da central de triagem de resíduos localizada na área da GNA II e destinados sob demanda.

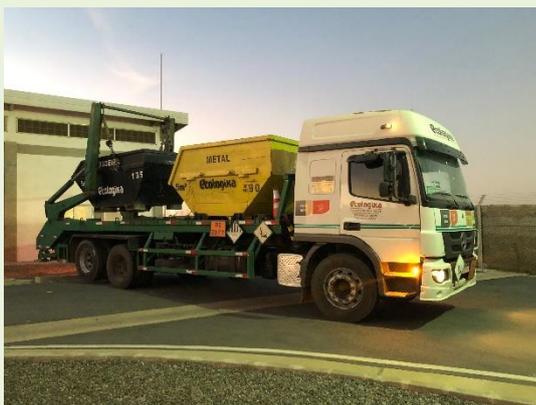
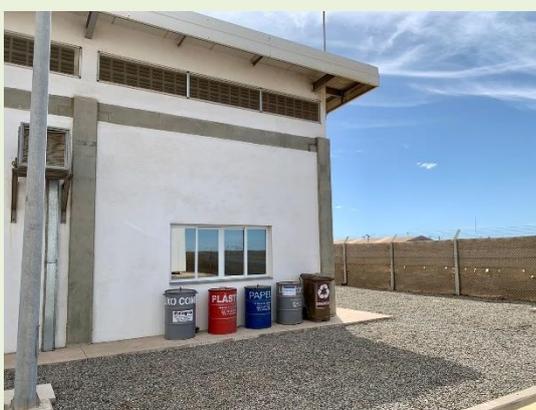
Foto 3: Transporte das caçambas, descaracterizando a área de transbordo.

Foto 4: Vista do local sem as caçambas.

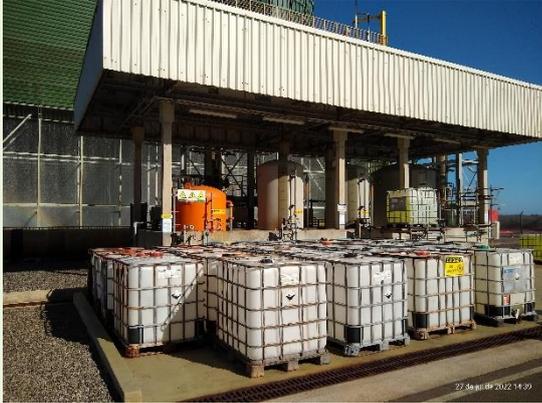
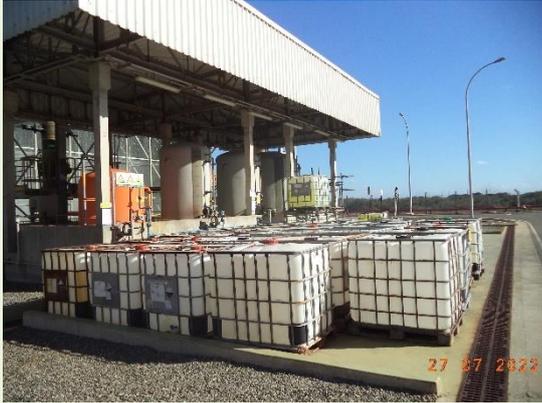
ITEM	DESCRIÇÃO	STATUS
<p>Observação 01/2022</p>	<p>Em área localizada ao lado de Torre de Resfriamento, foram observados contêineres IBC contendo hipoclorito de sódio residual instalados em área sem cobertura. A exposição ao Sol e a chuva contraria as definições da Ficha de Informações de Segurança de Produto Químico (FISPQ) do produto e do próprio Programa de Gerenciamento de Resíduos Sólidos (PGRS) existente no Plano Básico Ambiental (PBA) da operação do empreendimento.</p>

<p>Foto 5: Contêineres IBC vazios (apenas hipoclorito de sódio residual) depositados em área próxima à Torre de Resfriamento.</p>

<p>Foto 6: Os Contêineres IBC estão expostos às intempéries climáticas.</p>	<p>Atendida</p>
<p>Evidência Testemunhal (Observação 01/2022) – Constatção dos auditores <i>in loco</i> da não persistência dos fatos, visto que os contentores de 1,0 m³ se encontravam segregados (cheios dos vazios) em área contida e os cheios cobertos.</p>

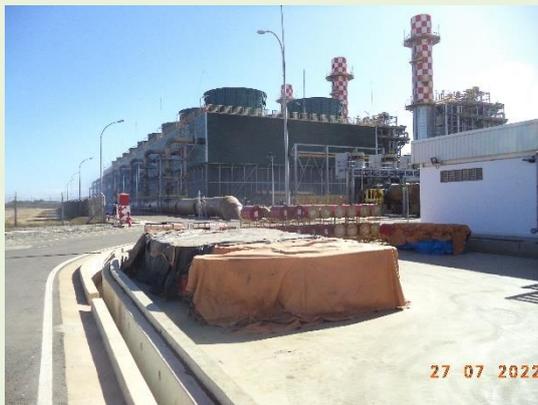
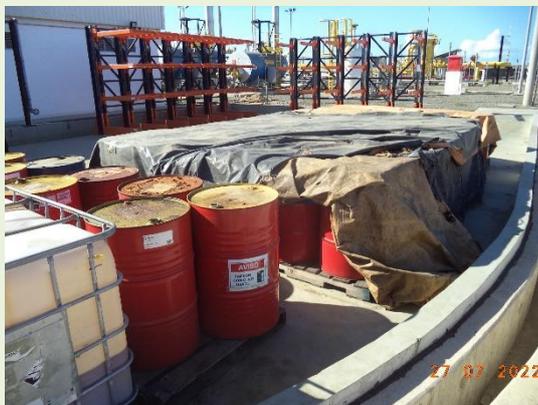
Os tambores de óleo novos e usados do empreendimento estão depositados em área sem cobertura, o que contraria o próprio procedimento interno do empreendimento (GNA.PRC.SUS.027 – Rev. 02), que descreve que a armazenagem de produtos deve ser realizada em área protegida contra intempéries. A GNA demonstrou que esse desvio já foi identificado internamente, apresentando à equipe auditora um plano de atendimento para adequação da área que inclui tanto a cobertura da área quanto a ligação da caixa de contenção atual com o sistema de tratamento de água oleosa. A equipe auditora destaca a necessidade de dar celeridade ao processo.

Foto 7: Área onde estão depositados os tambores de óleo usados na GNA. O local não possui cobertura.

Foto 8: Embora o local possua contenção, a mesma não está ligada ao sistema de drenagem oleosa, o que faz com que, em caso de vazamentos, o líquido necessite ser escoado adequadamente.

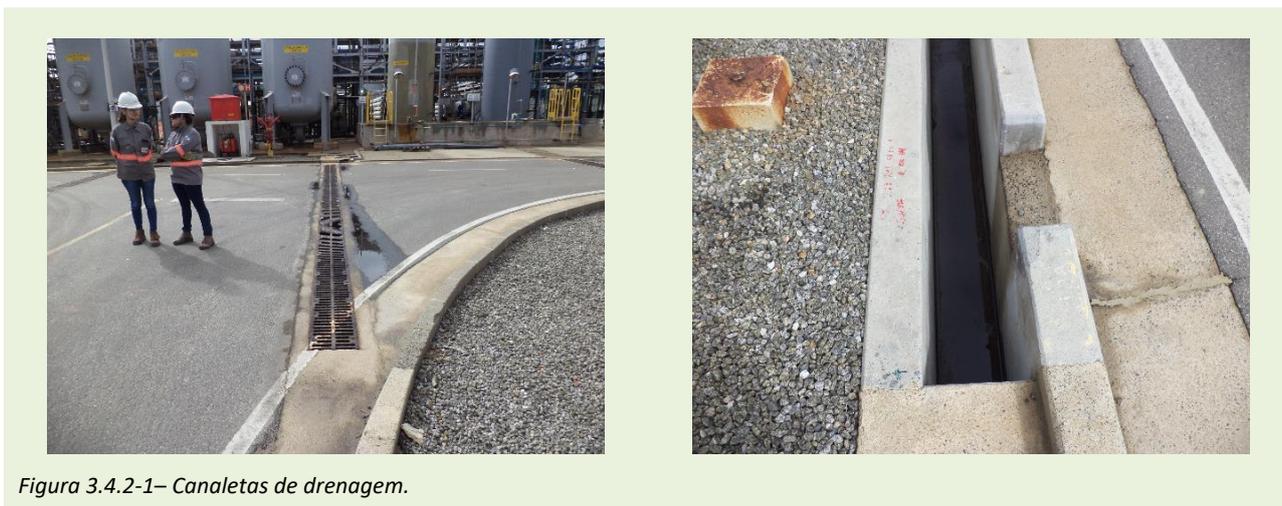
Figura 3.4.2-1– Canaletas de drenagem.

Nessa auditoria constatou-se que os sistemas de drenagem amostrados e verificados se apresentavam limpos, sem obstruções, gradeamento em condições adequadas e sem sinais aparentes de extravasamento.

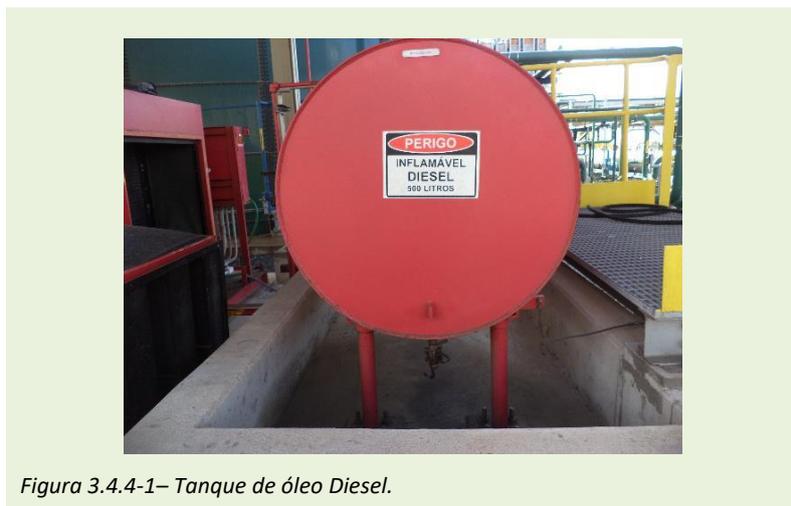
Figura 3.4.4-1– Tanque de óleo Diesel.

Quanto ao armazenamento de óleo diesel, constatou-se que ocorre em tanque fixo, aéreo horizontal, identificado, aterrado, com capacidade de armazenamento de 15 m³. O tanque se encontra instalado no interior de bacia de contenção com capacidade, visível, suficiente para conter possíveis vazamentos ou transbordamentos do produto. O dique de contenção possui sistema de drenagem com válvula na posição fechada e com dispositivo que impede o manuseio indevido da mesma em conformidade com a [NBR 17505 e NR-20 do MTE].

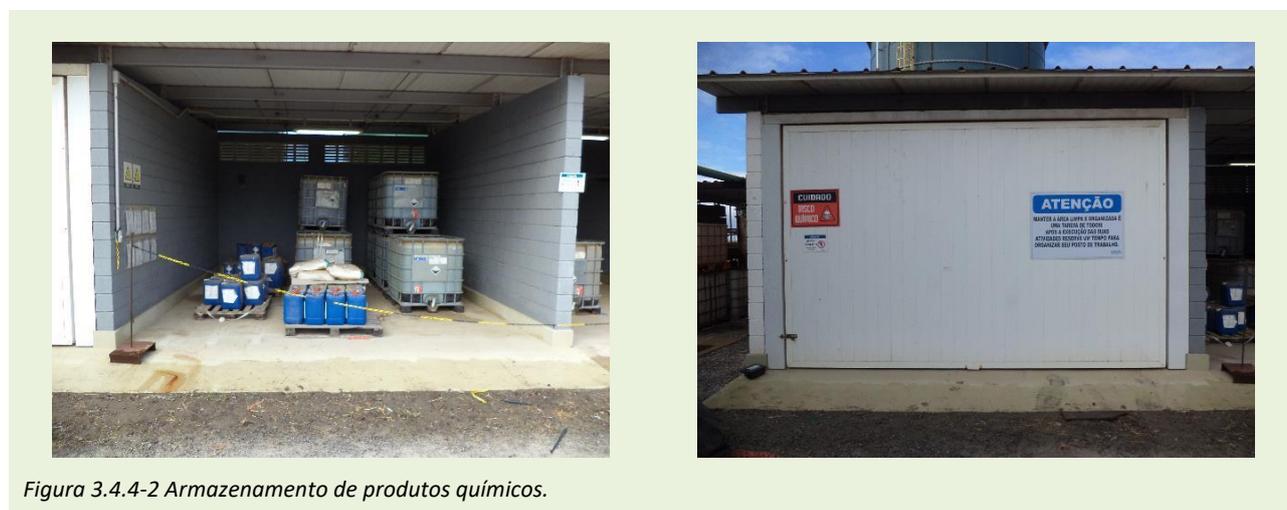
Figura 3.4.4-2 Armazenamento de produtos químicos.

Quanto às condições de acondicionamento de produtos químicos, constatou-se que ocorre em local específico, abrigado, com contenção, exaustão natural (local bem ventilado e abrigado contra intempéries), com adequado posicionamento de pallets, com demarcação no piso e espaço para circulação, instalação elétrica e lâmpadas à prova de explosão. As Fichas de Informação de Segurança de Produtos Químicos – FISPQs, amostradas se encontram atualizadas, disponíveis e de fácil acesso para o pessoal operacional.

O caimento do piso é perceptível direcionado para as canaletas interligadas com caixa de coleta. Segundo informações prestadas pelo representante da auditada, em caso de vazamentos o produto é retirado por sucção da caixa de coleta, já que não está interligada à rede de drenagem. O local é dotado kit de emergência; lava olhos e extintor, verificado que se encontram em bom estado de conservação e para pronto uso.

Os produtos químicos controlados são armazenados em galpão fechado com controle de acesso e sinalização quanto aos riscos.

No entanto, não foi evidenciado o Mapa de Compatibilidade Química para os fluídos armazenados.

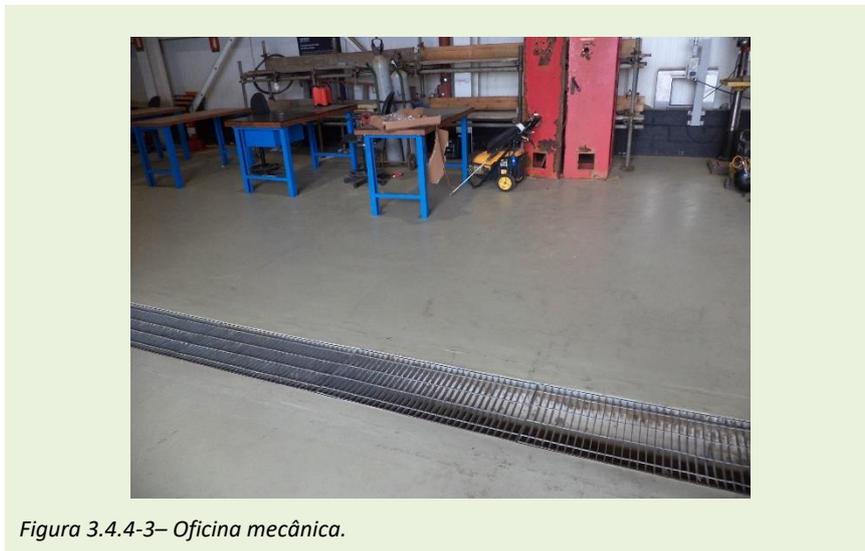
Figura 3.4.4-3– Oficina mecânica.

A maior parte das atividades de manutenção acontecem na área onde os equipamentos estão instalados, sendo realizadas poucas atividades na área da oficina. Foi verificado que a oficina mecânica apresenta cobertura, piso impermeabilizado, sem sinais de contaminações oleosas e conta com canaleta hidráulica com caimento direcionado para caixa coletora.

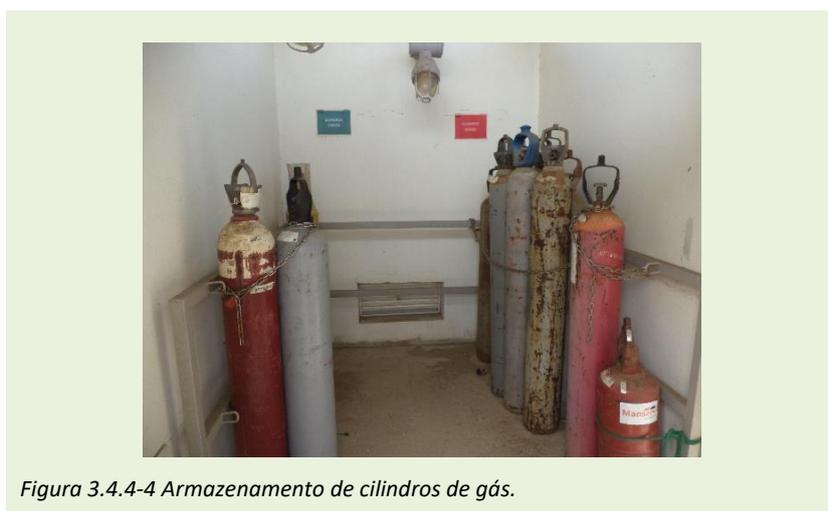
Figura 3.4.4-4 Armazenamento de cilindros de gás.

Quanto ao armazenamento de cilindros de gás, evidenciado em área externa, o adequado acondicionamento de cilindros de gás tipo acetileno, nitrogênio etc. O local é coberto, ventilado, sinalizado e os cilindros de gás se encontravam acorrentados, com capacete de proteção de válvula, identificados e com separação entre cilindros cheios e vazios. A área se encontrava organizada, e com acesso restrito, atendendo a [NR-13 e NR-20 do MTE].
