RELATÓRIO DE AUDITORIA AMBIENTAL CONFORMIDADE LEGAL TERMINAL DE REGASEIFICAÇÃO DE GÁS NATURAL LIQUEFEITO – TGNL

(Cumprimento à Lei Nº 9.966/2000 com Escopo na Resolução CONAMA Nº 306/02 e à Lei Estadual Nº 1.898/91 com Escopo na Diretriz do INEA, DZ-056.R-3 (Auditoria Ambiental de Acompanhamento))

Plano de Auditoria- RT-ECV-120/24
Revisão 00 – Março-24

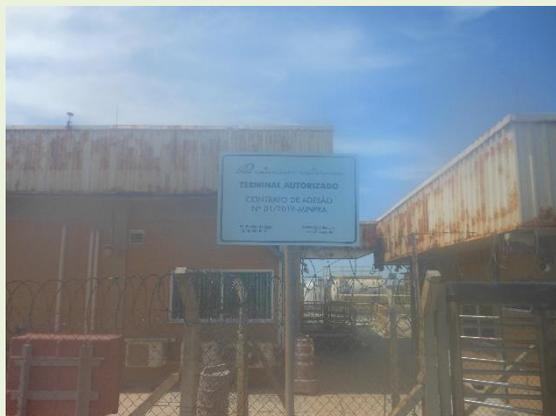
Figura IV.2-1 – Placa da ANTAQ na entrada do terminal portuário.

Evidenciadas em local visível as Placas Identificadoras da Instalação Portuária, conforme [Resolução ANTAQ Nº 3.524 de 17/07/2014].

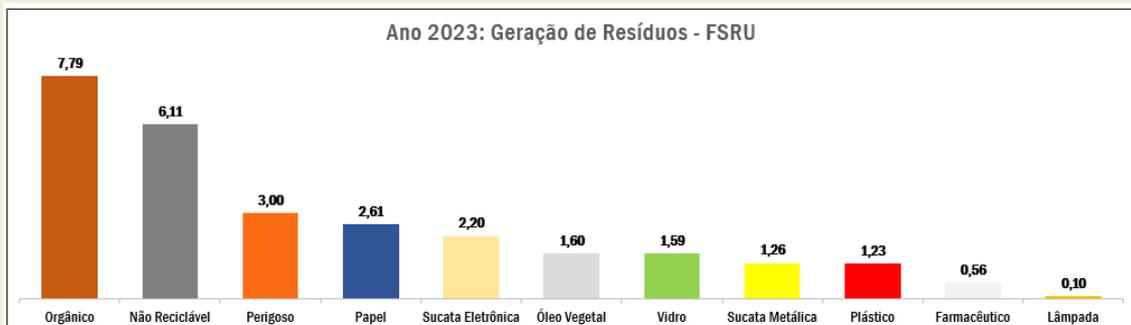
Figura V.3-1 – Gráfico de geração de resíduos da FSRU.

Em síntese, os gráficos disponibilizados não nos permitem rastrear que tais indicadores tenham sido definidos em função dos aspectos ambientais significativos e das características ambientais do local, assim como de exigências legais e de programas e planos específicos.

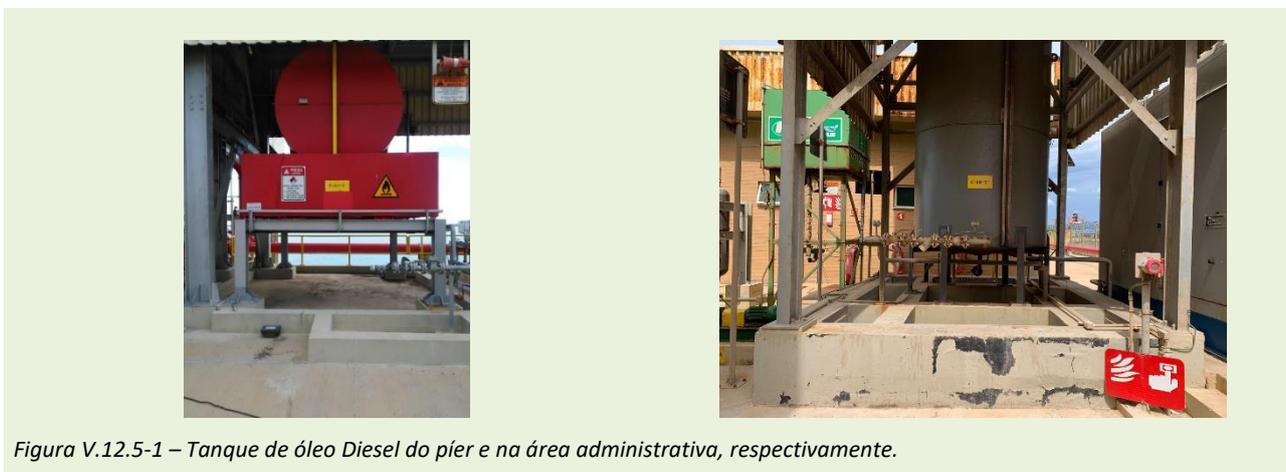
Figura V.12.5-1 – Tanque de óleo Diesel do píer e na área administrativa, respectivamente.

Quanto ao armazenamento de óleo diesel, constatou-se que ocorre em tanques fixos, aéreos; identificados; aterrados; instalados no interior de bacia de contenção com capacidade, visível, suficiente para conter possíveis vazamentos ou transbordamentos do produto. O dique de contenção possui sistema de drenagem com válvula na posição fechada e com dispositivo que impede o manuseio indevido da mesma em conformidade com a [NBR 17505 e NR-20 do MTE].

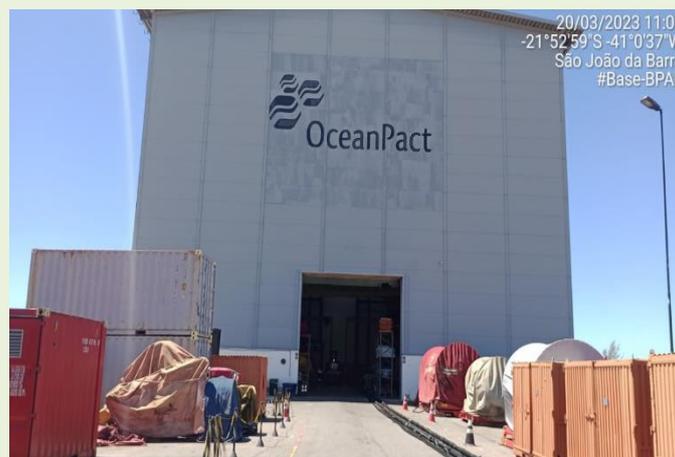
Figura V.16-1 – Entrada do Centro de Atendimento a Emergências.

O Centro de Resposta a Emergência no mar é gerenciado pela empresa OceanPact, onde se encontram guardados os equipamentos e aparatos de combate a emergências e a poluição por óleo. Foram evidenciadas as listas de verificação referentes às inspeções periódicas realizadas também pelo pessoal do TGNL e manutenções periódicas, realizadas nos materiais e equipamentos desse centro de emergência.
